# FLORA OCH FAUNA I MÖLNA KVARNDAMM

En inventering av Torbjörn Peterson  
Levande Lidingö  
2014

Flora och Fauna i Mölna kvarndamm, Lidingö

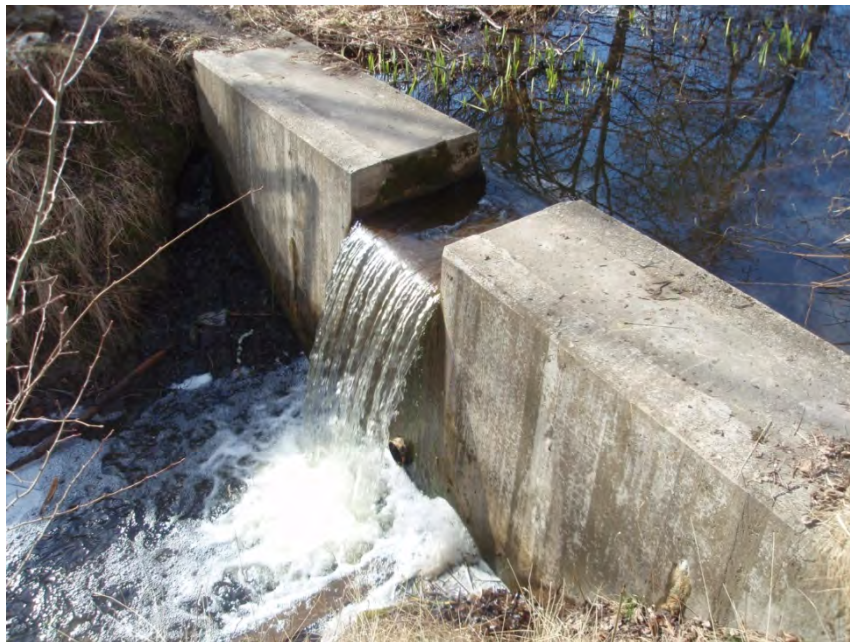
Bild 1. Gott flöde över dämnet 2014-03-24

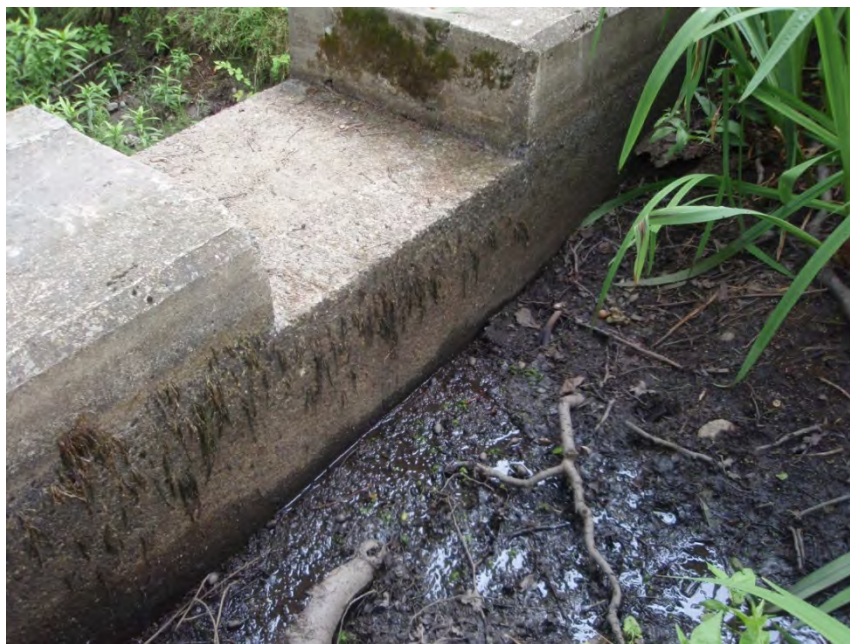
Bild 2. Uttorkat dämme från dammsidan 2014-06-27

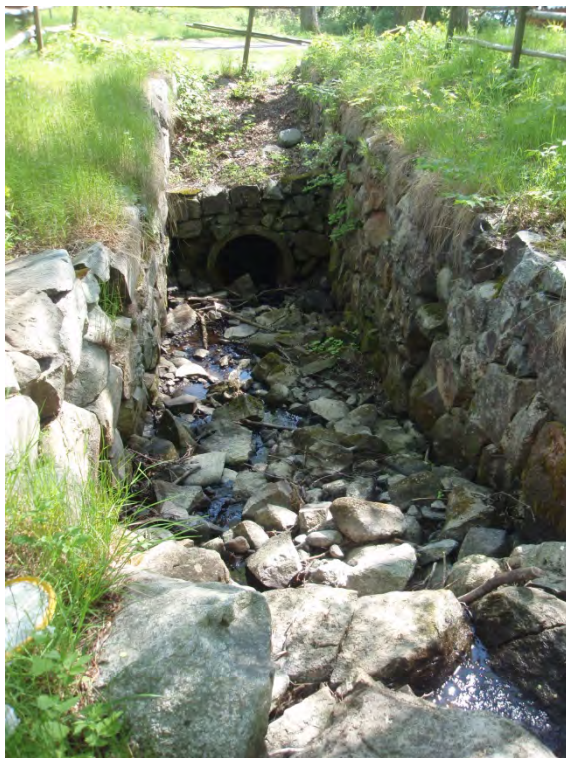
Bild 3. Kvarnhjulsrännan sydost om dammen där två stycken 60 cm breda kvarnhjul med en diameter av 7,2 meter drevs av vatten från dammen. 2014-05-23.

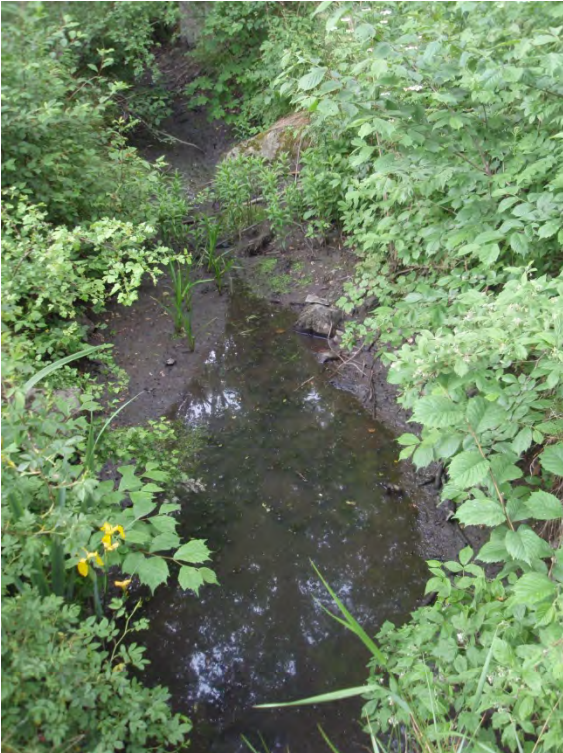
Kraftigare flöden i Mölnaån 2014 söder om Södra Kungsvägen och därmed högre vattennivåer där och i dammen förekom endast innan studien formellt inletts och efter att den avslutats men inte under de fem månader april-augusti studien pågick. Redan under april avtog flödet drastiskt för att i princip ha upphört helt under maj och under större delen av juni, juli, augusti var bäckfåran söder om Södra Kungsvägen sinad med antingen isolerade små pölar av vatten eller helt torrlagd med fuktig dybotten blottlagd. Endast vid kraftigare regnskurar skapades ett begränsat flöde i Mölnaån, men dessa flöden upphörde efter 1-2 dygn och bäckfåran låg åter sinad (bild 7 och 8).

Bild 7. Mölnaån uttorkad, fältstation 2, syd stenbron. 2014-06-12.

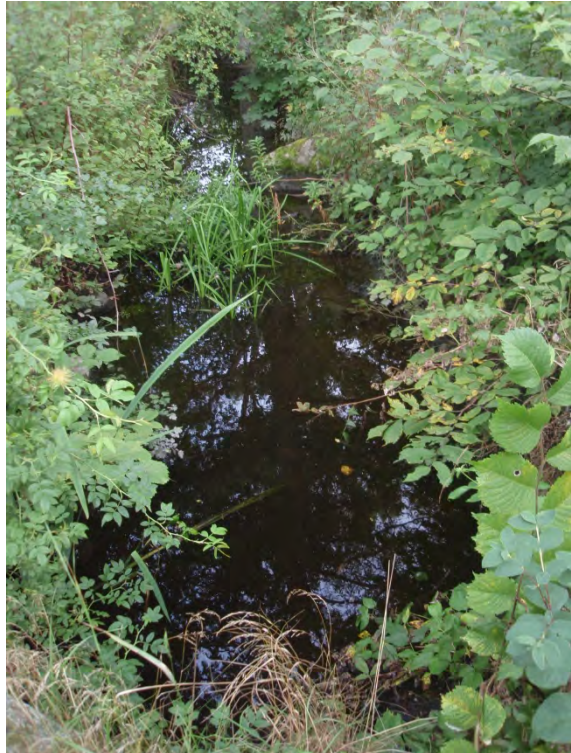
Bild 8. Mölnaån återfylld, fältstation 2, syd stenbron. 2014-08-11.

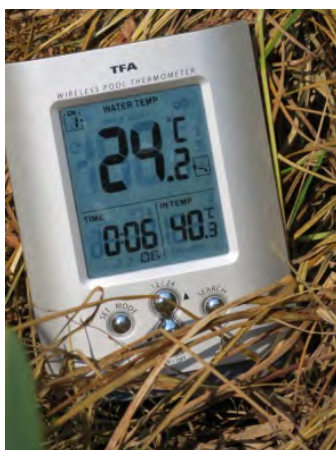
Bild 9. Höga temperaturer uppmättes vid sommarens värmebölja. 2014-08-04.

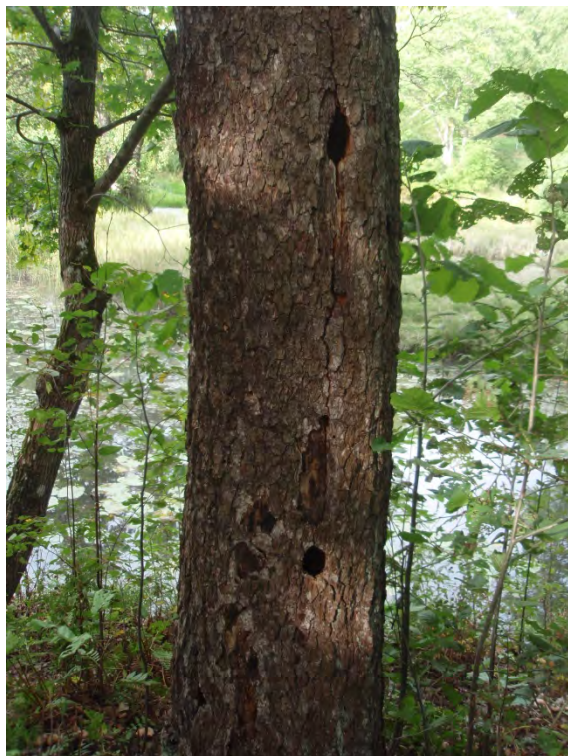
Bild 10. Hålträd utgör potentiella fågelbon. 2014-09-12.

Levande eller döda träd med håligheter och andra strukturer (bild 10 och 11) bör sparas för häckning av fåglar och för vedlevande insekter.

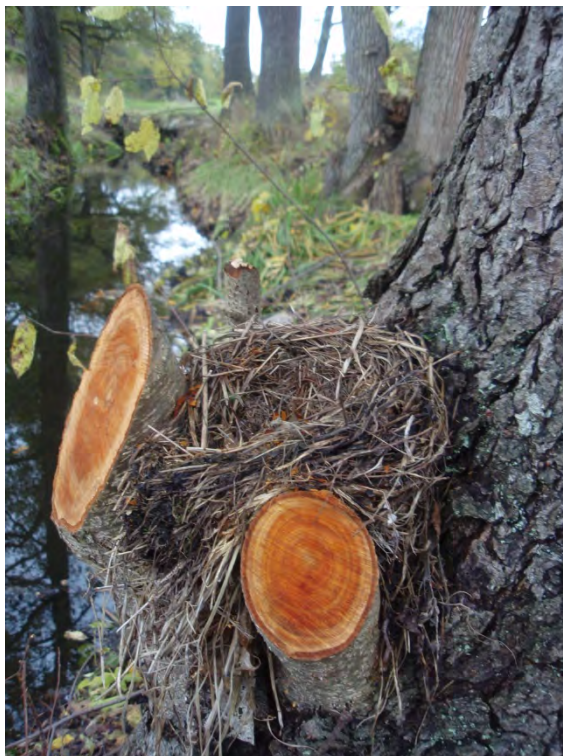
Bild 11. Oskyddat fågelbo i grenklyka efter hård avverkning. 2014-10-13.
